Inhalt / Kurztext

Bei der Beurteilung von Bremsscheiben im Rahmen von Hauptuntersuchungen und anderen amtlichen Fahrzeugprüfungen sind die im ausführlichen Text genannten Hinweise zu beachten.

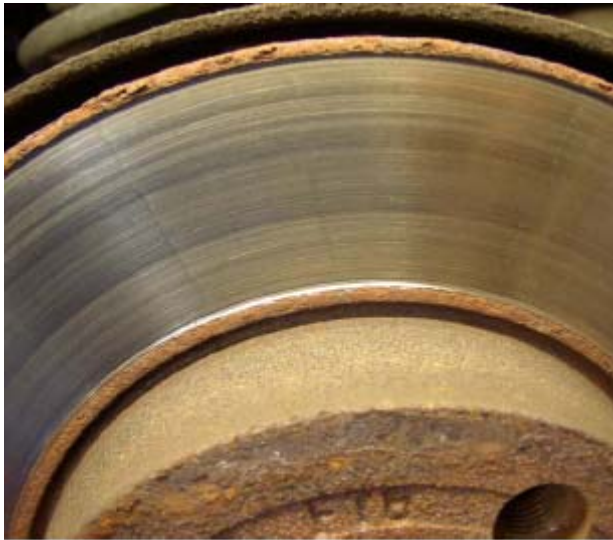
Eine starke schmale Oxidationsschicht am äußeren und inneren Rand der Reibflächen täuscht leicht einen übermäßigen Verschleiß vor (Bild 1). Umgekehrt können Bremsscheiben mit glatter, blanker Reibfläche und ohne aufkorrodiertem Rand zum Unterschätzen des tatsächlichen Verschleißes führen. In Zweifelsfällen ist die tatsächliche Bremsscheibendicke mittels der Bremsscheibenmesslehre zu ermitteln. Dabei sollte möglichst weit innen gemessen werden, da hoch belastete Bremsscheiben hier zu verstärktem Verschleiß neigen.

Bei der Untersuchung von Bremsscheiben auf Rissbildung ist zu beachten, dass Konturlinien angeklebter Bremsbeläge leicht mit durchgehend verlaufenden Rissen verwechselt werden können (Bild 1).

Bild 1: Aufoxidierte Ränder / Konturlinien (VW)

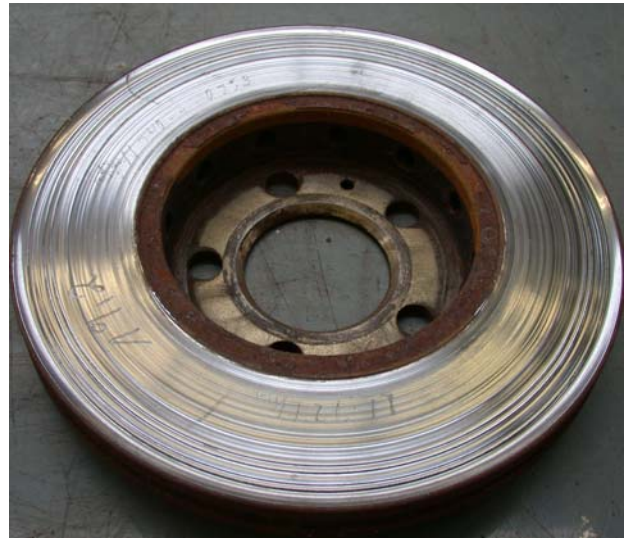
Die amorphe Struktur der Bremsbeläge sowie zeitweise zwischen Bremsbelag und Bremsscheibe eingeklemmte Fremdkörper führen in der Regel zur leichten Riefenbildung an Bremsscheiben. Bei der in den Bildern 2 und 3 dargestellten Bremsscheibe mit einer ausgeprägten Riefenbildung hat sich das Bremsverhalten gegenüber neuwertigen Bremsscheiben ohne Riefen nicht verschlechtert.

Riefen bis zu einer Tiefe von etwa 0.3 mm sind daher nicht zu beanstanden, sofern auch im Riefengrund die Mindestdicke der Bremsscheibe nicht unterschritten wird. Die in den Bildern 2 und 3 dargestellte Bremsscheibe wäre daher hinsichtlich der Riefenbildung nicht zu beanstanden. Allerdings hat sie am Außenrand die Verschleißgrenze fast erreicht (19,2 mm von 22 mm).

Bild2: Übersicht Bremsscheibe mit Riefen (VW)

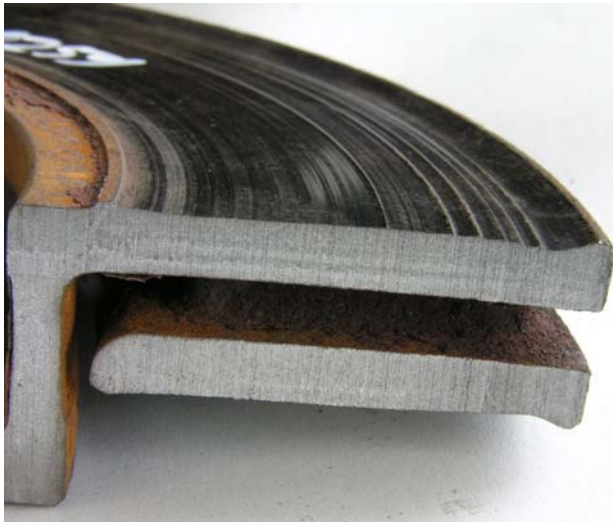
Bild 3: Bremsscheibe mit Riefen geschnitten (VW)

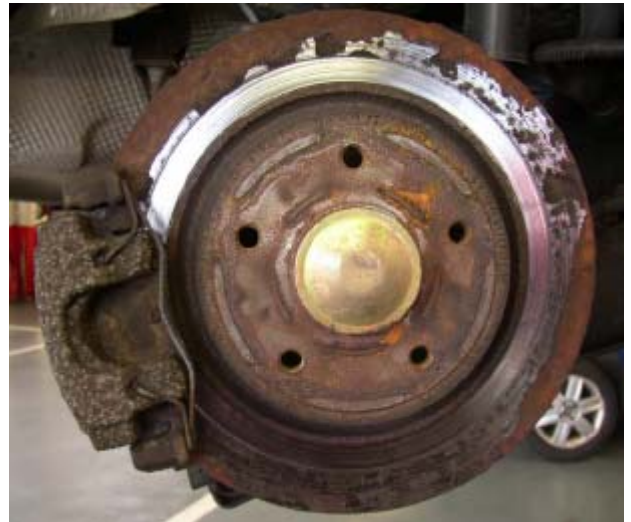
Bei einigen Fahrzeugtypen kommt es an der Innenseite der Bremsscheiben zur Korrosion im Bereich der eigentlichen Tragfläche. Dies gilt vermehrt auch für die Innen- und Außenseite der hinteren Bremsscheiben von frontgetriebenen Fahrzeugen, die hauptsächlich teilbeladen und innerorts betrieben werden (Bild 4).

Bild 4: Unzulässig stark korrodierte Bremsscheibe (VW)

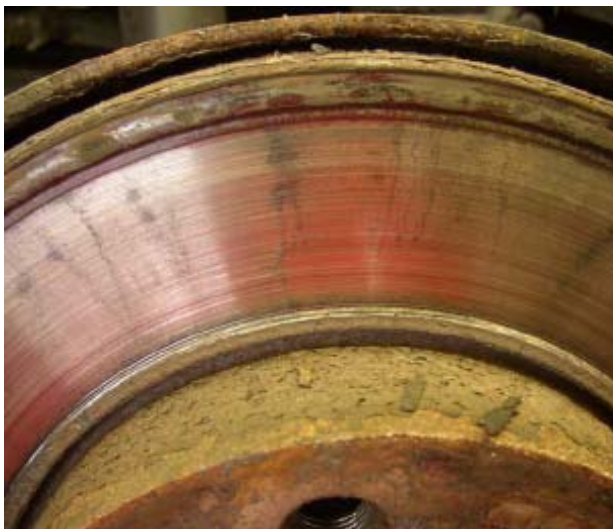
Vergleichsmessungen der Volkswagen AG zwischen voll tragenden Bremsscheiben und Bremsscheiben mit teilweise korrodierter Reibfläche haben gezeigt, dass die maximale Verzögerung eines Fahrzeugs mit kalter* und warmer** Bremsanlage sich nicht unzulässig verschlechtert, sofern höchstens 20 % der Ringflächenbreite der Bremsscheiben-Reibfläche nicht korrekt trägt (Bild 5).

Bild 5: Gerade noch zulässige Bremsscheibenkorrosion (VW)

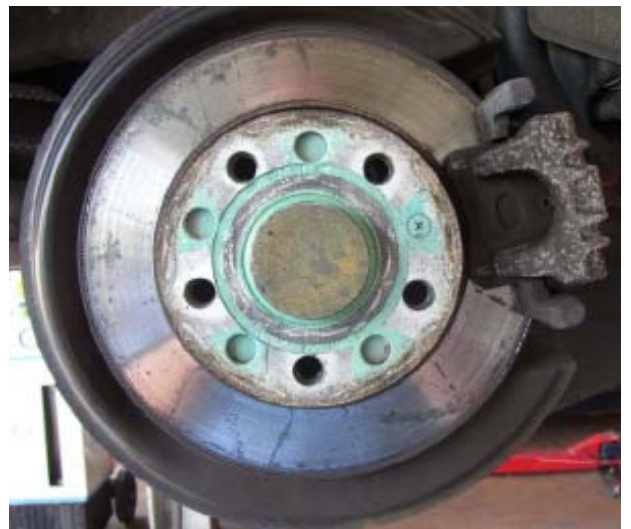
Unter bestimmten umwelt- und betriebsbedingten Einflüssen bilden sich schon nach relativ kurzer Standzeit Bremsbelag-Abdrücke auf der Bremsscheibe. Charakteristisch für diese Abdrücke sind häufig Konturlinien der Bremsbeläge, die teilweise auch nach mehrmaligem kräftigem Bremsen noch vorhanden sind (Bild 6). Diese Flecken und Konturlinien haben keinen negativen Einfluss auf die Bremswirkung und sind daher kein Mangel.

Bild 6: Fleckenbildung durch Ankleben von Bremsbelägen (VW)

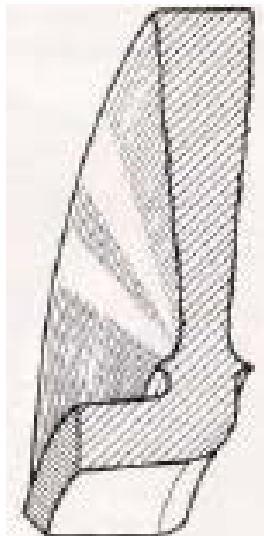
In Abhängigkeit von der Konstruktion und durch eine hohe Belastung der Scheibenbremse kann es zu einem von außen nach innen oder umgekehrt zunehmenden Bremsscheibenverschleiß kommen (Bild 7). Dies ist unter 128a/128g (übermäßiger Verschleiß) und nicht unter 128f/128l (Tragbild) zu beanstanden, sofern das Mindestmaß der Bremsscheibe unterschritten wird.

Von außen nach innen zunehmender Verschleiß ist nicht einfach erkennbar. Diese Bremsscheiben können auf den ersten Blick optisch einen guten Eindruck erwecken, da sich an der Außenkante der Bremsscheibe nur ein leichter Grad bildet. Durch die hohe Belastung hat dieser Grad in der Regel nur eine leichte Oxidschicht und die Reibfläche ist metallisch blank.

Bild 7: Innen unzulässig stark abgenutzte Bremsscheibe (technik-profi AMS)

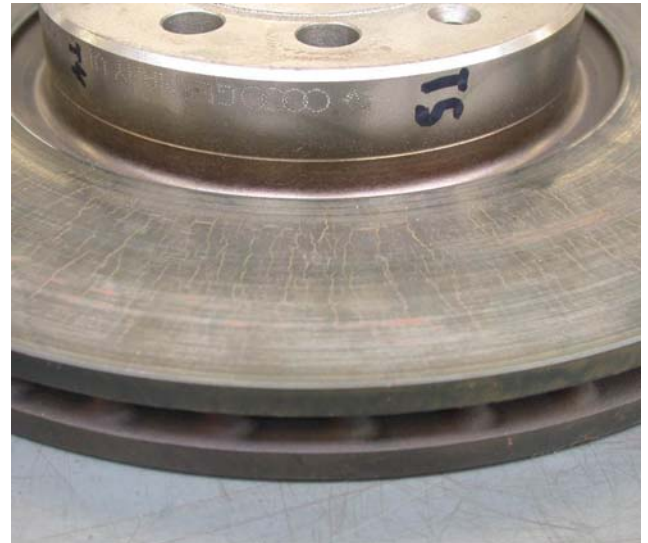
Bedingt durch hohe Wärmespannungen beim schnellen Erwärmen und Abkühlen der Bremsscheiben, bilden sich im Bereich der Bremsscheiben-Reibfläche leicht Oberflächen-Haarrisse. Sie können leicht gezackt, annähernd radial oder netzartig verlaufen und sind meistens über die gesamte Bremsscheiben-Reibfläche verteilt (Bild 8).

Diese Haarrisse haben keinen negativen Einfluss auf die Funktion der Bremsscheibe und sind daher bei HU nicht zu beanstanden.

Bild 8: Bremsscheibe mit ausgeprägten, aber zulässigen Hitze-Haarrissen

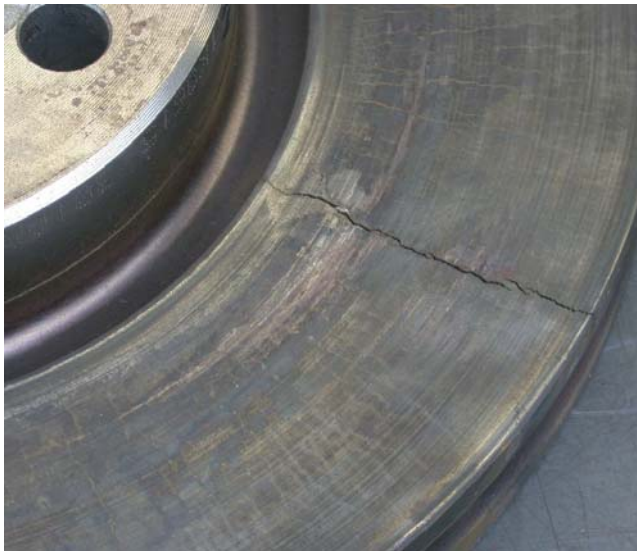
Radial durchgehende, über mehr als 50%*** der Reibringbreite verlaufende sowie kürzere „aufklaffende“ Risse und Anrisse am Scheibenrand sind i.d.R. nicht nur oberflächlich. Sie können zum Bruch der Bremsscheibe führen und sind, je nach Ausprägung, als EM oder VU zu bewerten (Bild 9).

Bild 9: Bremsscheibendurchriss (VW)
